画像解析 AI を活用したホーム安全確認手法の開発と検証

小田急電鉄株式会社 遠藤 直人

株式会社サイバーコア 玉木 由浩

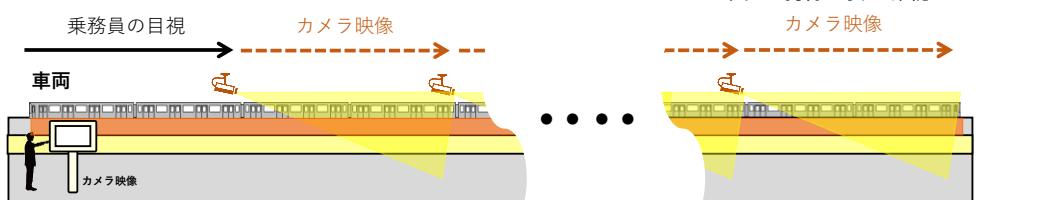
列車出発時のホーム上における安全確認は、図 1 の安全確認フローに従い駅係員と乗務員が基本的に目視で行っているが、ホーム長が長い場合や曲線など見通しの悪いホームなどではカメラ映像を用いて、ホーム全長に渡り確認を行っている(図 2)。

図 2 安全確認方法(10両編成)の一例

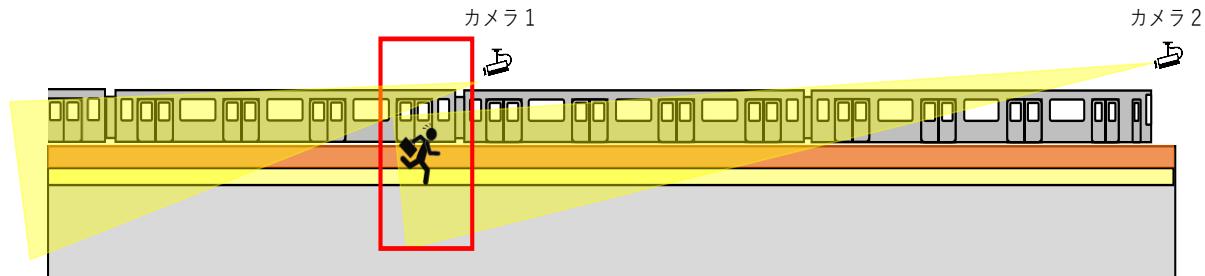
ホーム上の乗客の状況をカメラ映像により確認するには、カメラ本体を車両側面またはホーム上に設置する方法がある。小田急電鉄では、車両側の改造を必要とせず、本導入時の柔軟性と保守性の観点から、ホーム上に設置する方法にて検討を進めている。また、カメラ 1 台では 2 両程度の範囲しかカバーできないことから、ホーム全長に渡り危険状態を判定するには複数台のカメラが必要になる。図 4 のように複数台のカメラがある場合は、人物などが同時に複数の画角に入る場合があり、連携した画像処理が必要であることから、検証には 2 台以上のカメラが必要である。

図 4 複数カメラによる連携検知の構成図

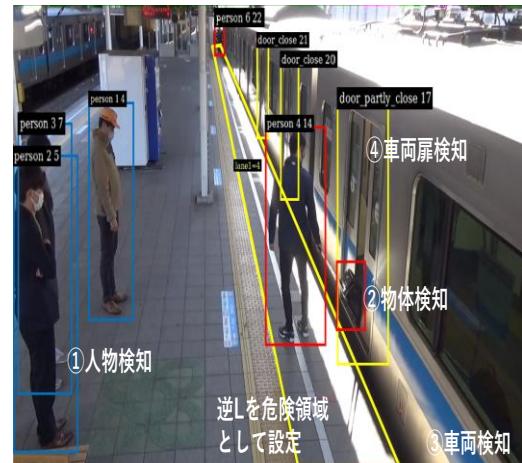
本実証実験では、汎用 IP カメラを 2 台ホーム上に設置し、駅事務室内に AI 处理用 PC を配置するリアルタイム映像解析が可能な機器構成を採用した。検知対象は、以下の 4 種類に分類される(図 5)。

- (1) 人物(乗客、車椅子利用者、転倒者など)
- (2) 物体(傘、鞄など)
- (3) 車両(列車の進入・停車・出発)
- (4) 車両扉(開扉・閉扉・部分閉扉)

これらの検知対象を統合的に解析することで、危険状態の判定を行う。「逆 L 領域」を危険領域として定義し、この領域内に人物や物体が存在する場合を危険状態と判定する。

図 5 検知対象と逆 L 領域の定義図

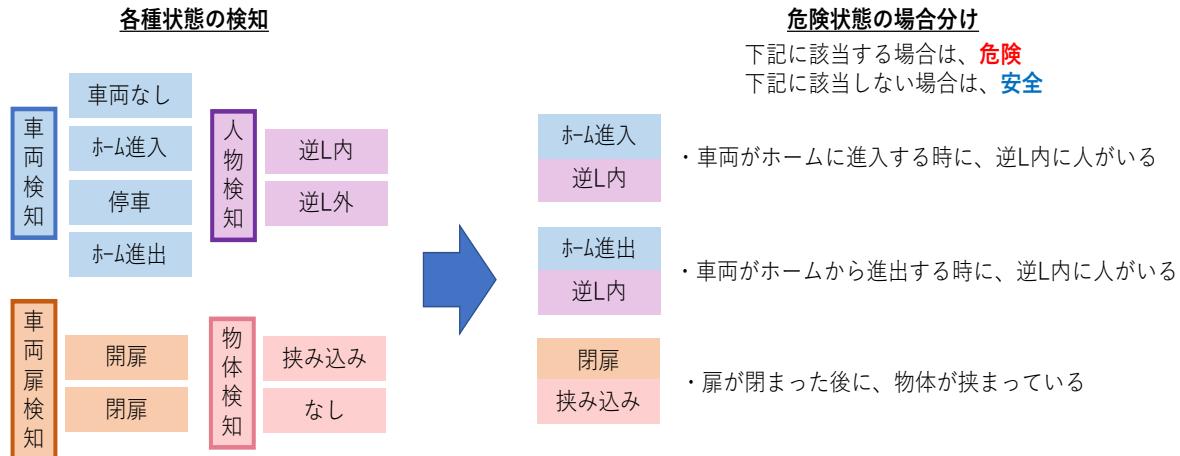
これらの検知結果をもとに、状態判定ロジックが構築されている(図6)。列車の状態(到着中・停車中・発車中)、扉の状態(開・閉)、人物の位置(危険領域内・外)、物体の有無(挟み込みあり・なし)を組み合わせて、危険状態を判定する仕組みである(図7)。

図6 状態判断ロジック

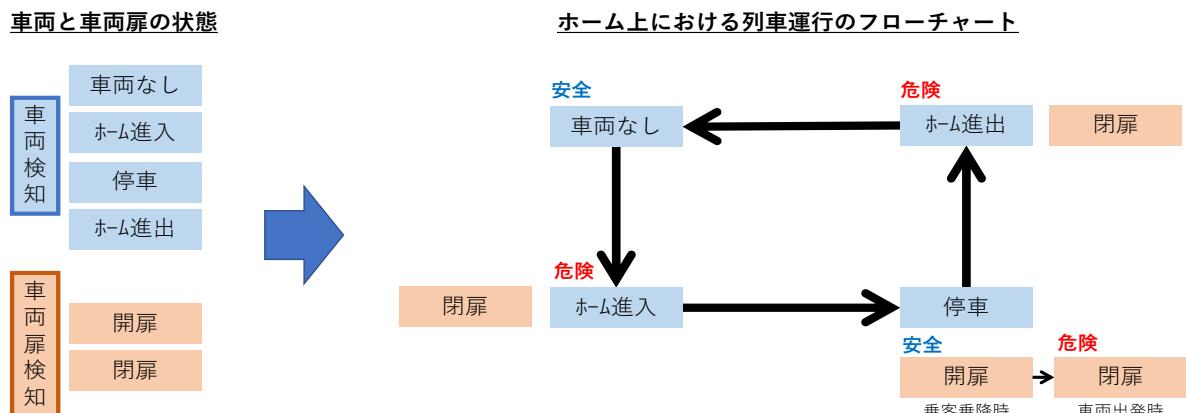
図7 危険状態の分類図(人物・物体の危険状態)

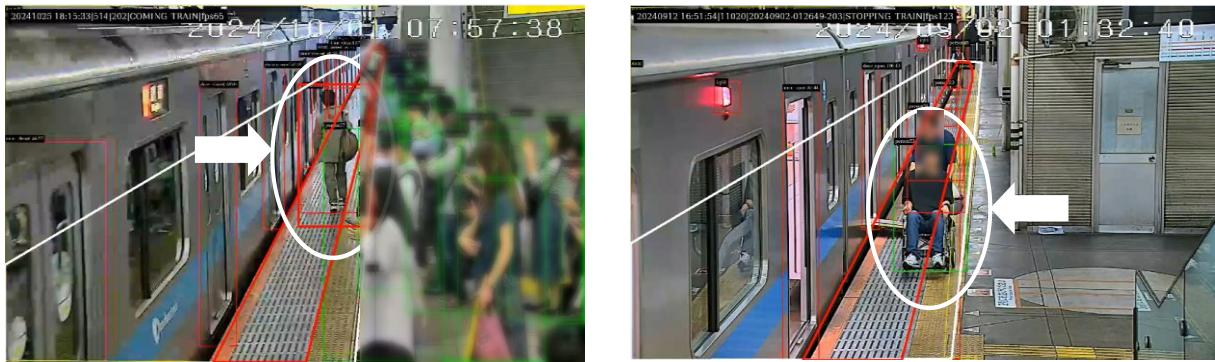
2024年8月21日から2025年2月にかけて、小田急線新百合ヶ丘駅5番ホームにて、画像解析AIを活用した安全確認に資するシステムの実証実験を実施した。新百合ヶ丘駅は1日平均乗車人員が10万人以上と多く、かつ5番ホームが直線で見通しが良好であることから、最初の検証環境として選定した。本実験では、2023年度から開発を進めている「Universal Anomaly Detection」アルゴリズムが、実際の駅環境で正しく動作するかを確認した。また、複数カメラによる連携検知の有効性についても検証を行った。なお、物体の扉挟み込みや車椅子利用者、転倒者の検知については、営業時間内において対象事象が発生しなかったため、終電後の夜間に改めて撮影を行い検証および学習を実施した(図8)。

図 8 検証環境(左:営業時間内による映像、右:夜間検証による映像)

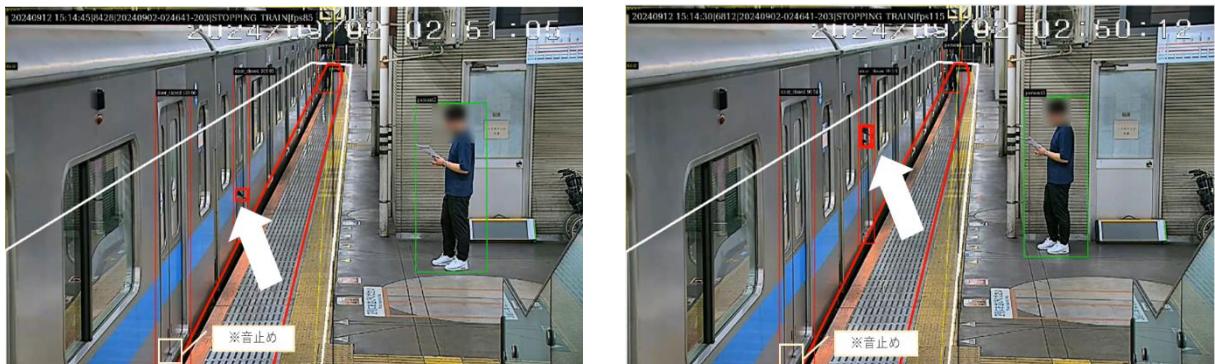
- (1) 人物検知: 営業時間内における特定時間を対象に精度検証を実施した結果、再現率は100%を示した。一方で、検知したものが本当に正しかった割合を示す適合率や精度と再現性のバランスを測るF1スコアにおいても高い数値を得たものの、安全側への誤検知が一部発生したことにより、過剰検知となった。
- (2) 物体挟み込み検知: 終電後の映像を用いた検証で再現率100%を確認(図9)。ただし、営業時間内の実環境では物挟み事象の発生がなく、適合率の測定は未実施である。
- (3) 検知時間・処理速度: 平均33msであり、駅業務に支障をきたさない水準であることを確認した。

図 9 扱い込み検知(左:傘、右:鞄の持ち手)

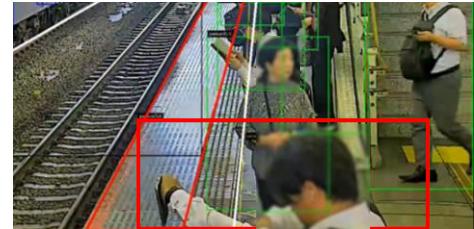
- (1) 横長検知枠の除外処理: 頭部のみが映った人物に対して横長の検知枠が生成され、逆 L 領域を支障することで誤検知が発生する事例に対し、一定以上の横長比率を持つ検知枠を対象外とともに後方カメラを併用することで全身を捉え、正確な人物認識を実現した。(図 10)。
- (2) 危険エリア判定ロジックの改良: 改善前の人物検知システムでは、バウンディングボックス(画像内の物体の位置と大きさを囲む、四角形の枠線)下端の中央点(50 ポイント)のみを参照し、当該点が危険エリアに含まれるか否かによって人物の危険状態を判定していた。しかし、この単一点判定では、逆 L 領域外に人物が存在していても、検知枠が逆 L 領域にかかることで誤検知が発生していた。特に、駅員が腕を上げて合図を行う場合や、乗降時に利用者が黄色い点状ブロック上を歩行する場合などにおいて、誤って危険と判定されるケースが確認された。この問題に対し、バウンディングボックス下端上に複数の参照点を設定し(図 11)、列車の進入方向に応じて異なる判定ロジックを適用する「判定ポイント」を導入した。これにより、人物の体幹位置を複数の基準点から推定し、局所的な動作変化やバウンディングボックス形状の揺らぎに対しても安定した判定が可能となることで、駅員の左手を挙げる動作(図 12)や歩行中の重心移動(図 13)に対しても高い検知安定性を示した。

図 10 横長検知枠の除外処理

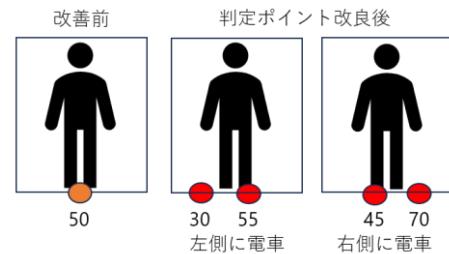
図 11 判定ポイント

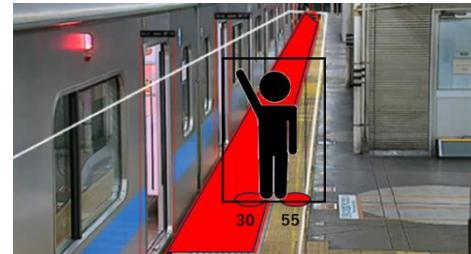
図 12 対象人物が手を左側に挙げた場合

※「30 ポイント」は危険であるが、「55 ポイント」は危険ではないため、この人物は危険ではない

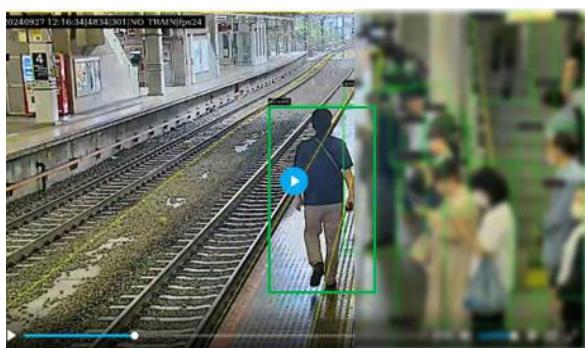
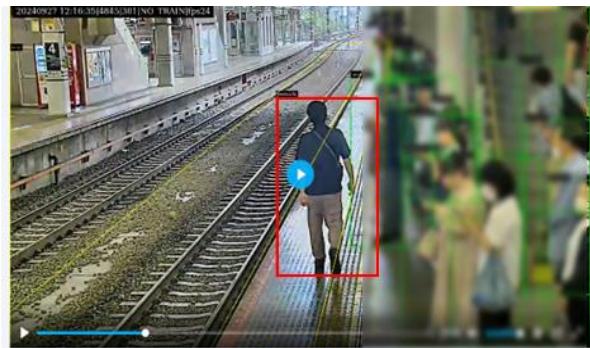
図 13 判定ポイントによる歩行中の人物検知

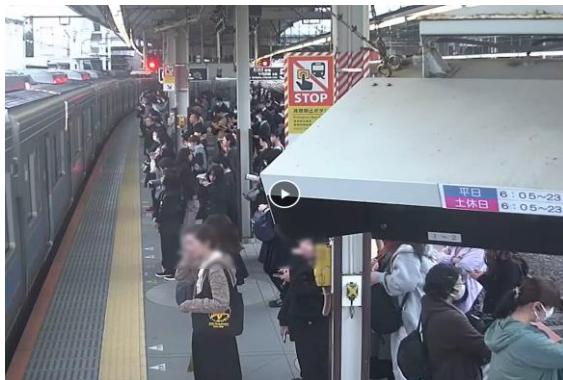
- (1) 曲線ホーム: 見通しの悪化や人物の重なりが多くなることによる視認性の低下(図 14)。
- (2) 屋根のないホーム: 日光による映像の白飛びや雨天など天候状況による映像品質の低下(図 15)。
- (3) 夜間・早朝の低照度環境: 照度変化に強い検知性能の確保が必要。
- (4) ホームドアなどホーム上の旅客と車両の間に遮るものがあった場合の処理方法の確立

図 14 曲線ホーム

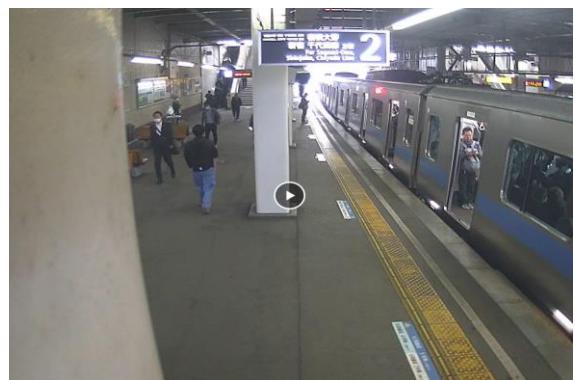
図 15 日光による映像の白飛び
